## La réfection du Castet de Sainte-Christie-d'Armagnac avance

L'extérieur devrait être terminé à la fin de 2021

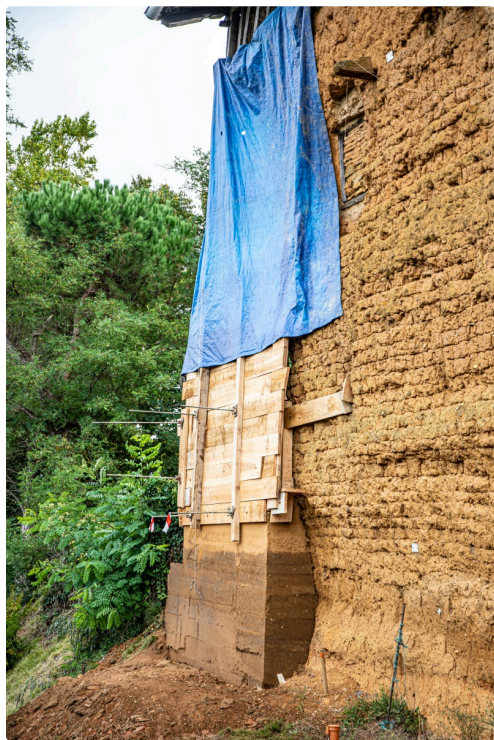
Les travaux du rempart sur la façade ouest

L'entreprise de maçonnerie Terre crue et pierre (1), dirigée par Christian Baur, est en train de remettre en état le fameux et vénérable rempart de terre crue du Castet, unique en Europe. Au cours des siècles, les intempéries l'ont attaqué dans le haut et dans le bas : « les buissons qui poussaient à son pied l'ont entretenu dans un bain d'humidité dommageable », explique Christian Baur. L'entreprise démonte les couches de terre et refait le mur avec cette même terre et de la terre d'appoint prélevée dans la région.

Simultanément, la façade ouest est réhabilitée avec du torchis et des adobes (2) préparées sur place.

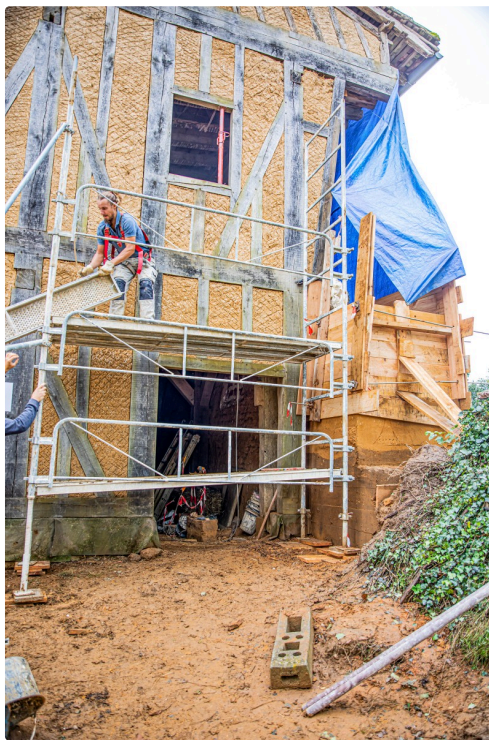
L'échafaudage sur la façade nord permet de monter la terre à droite

Terre crue et pierre est déjà intervenue sur le rempart du Castet pour refaire la paroi sous les latrines extérieures. L'entreprise a également refait entièrement le torchis de la façade nord (celle qui fait face à la Manse). Un échafaudage a été installé sur cette façade nord pour ajouter – à droite quand on la regarde - les couches de terre sur le rempart (voir photo).

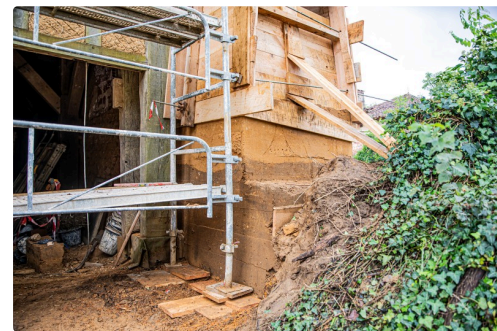
Gros plan

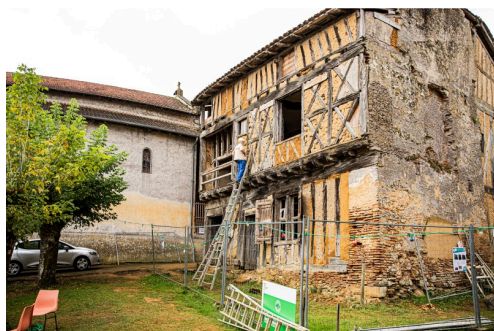
La façade est aussi en réfection

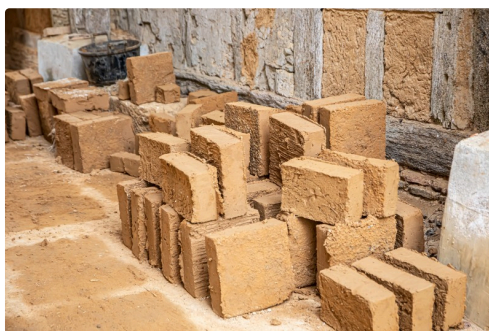
Adobes en attente

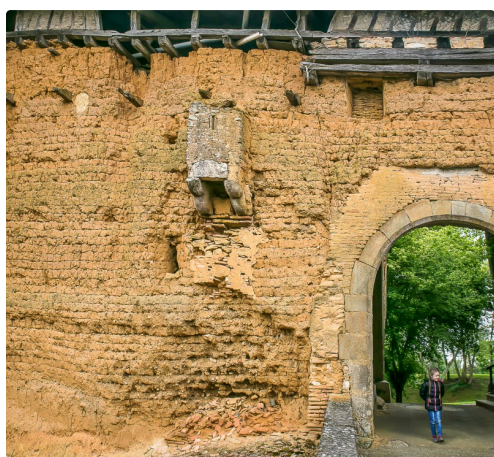
Sous les latrines en 2014 avant les travaux

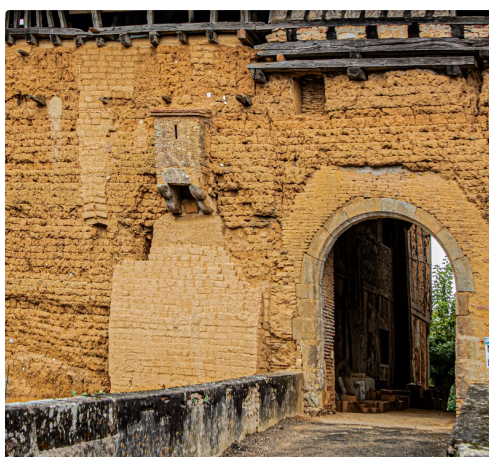
Sous les latrines après les travaux

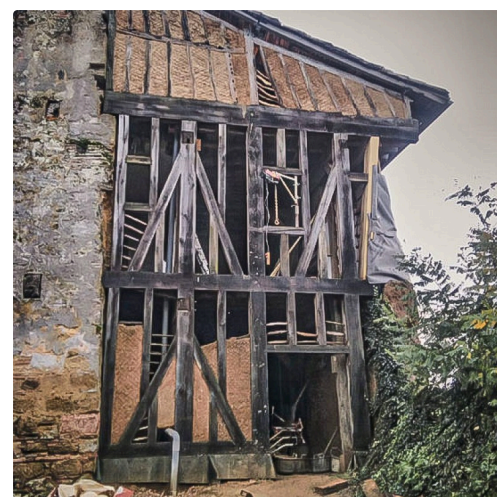
Façade est avant remplacement du torchis (photo Terre crue & pierre)

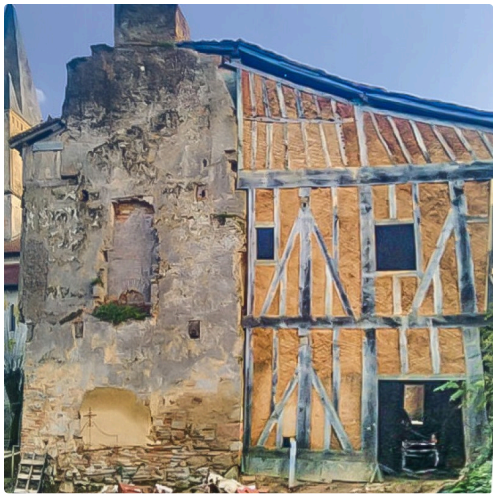
Façade est après remplacement du torchis (photo Terre crue & pierre)
