La toiture de la collégiale restaurée

L'ancienne collégiale Sainte Candide de Jégun avait besoin d'une grande opération de restauration des couvertures du bas-côté Sud et du chœur.

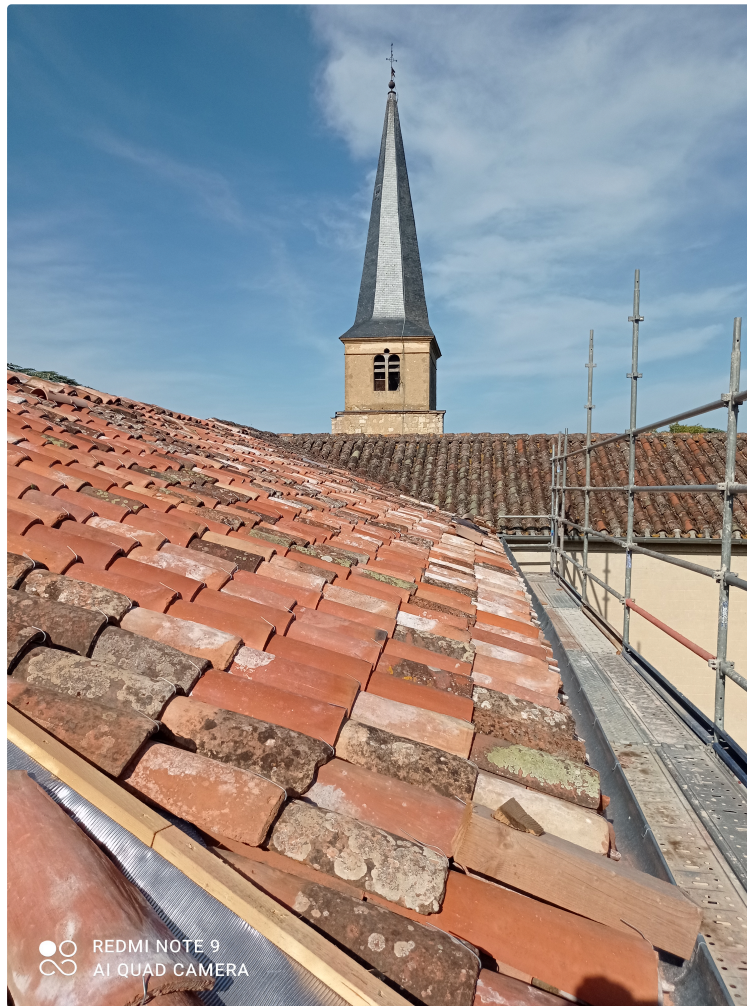
Après une bonne cinquantaine d'années, les tuiles avaient glissé et bon nombre se sont cassées, générant des infiltrations d'eau sur les voûtes. La charpente a également été restaurée. Les pièces d'origine de la charpente qui ont pu être conservées l'ont été. Celles qui étaient trop détériorées ont été remplacées. La couverture a été refaite sur le mode traditionnelle en tuiles canal montées à sec avec égouts saillants et bouchonnés.

La récupération des eaux de pluies à l'aide de gouttière a nécessité, pour des raisons techniques et de conservation de l'église, de connecter toutes les descentes à un drainage enterré. Cette opération a donné lieu à des percements de part en part du bastion qui aujourd'hui n'en porte plus aucune trace visible.
